道路護岸の被災と海岸侵食

— 国道134号線の例 —

一般財団法人 土木研究センターなぎさ総合研究所長 宇多高明

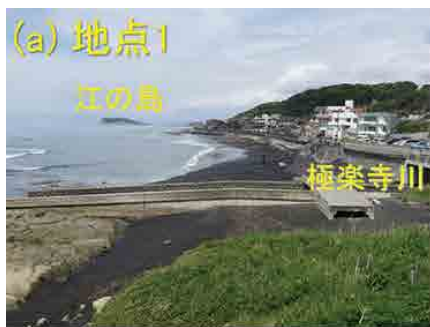
写真-1には対象地域の衛星画像と5月18日の現地調査時の写真撮影地点1～4を示す。写真に示すように稲村ヶ崎の西側に大きな汀線湾入部があり、碎波の白濁帯の分布形からこの湾入部では深みが岸近くまで迫っており、湾入した汀線の底には帯状に軟岩が露出していたことが見て取れる。写真に示す地点3が護岸に変状が現われていた場所である。まず、稲村ヶ崎の展望台から西向きに海岸線を望んだ写真を写真-2(a)に示す。西に江の島を望む海岸線は中央部で大きく湾入していた。この湾入部の西側側面で侵食が著しく、後に道路護岸に被害が出た。正面に見える導流堤は極楽寺川の河口導流堤である。導流堤には歩行者用の橋が架けられていたが、この橋の取り付け部と海浜との間には落差1.4mに達する段差ができていた(写真-2(b))。元々橋の取り付け部は海浜と同じ高さに造られていたので、この付近が侵食され海浜地盤高が低下したことが分かる。そ

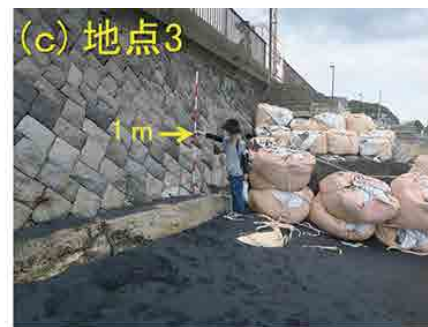
の西側では侵食により軟岩が広い範囲で露出しており、写真-1の地点3に取り付けられていた階段付近では、階段の西側側面が破壊され、応急的に土嚢が山積みされていた(写真-2(c))。階段の西側端部が陥没したため大型土嚢が設置されていたが、山積みされた大型土嚢自体も前面洗掘により海側に落ち込んでいた。また、写真-2(c)に示すように護岸の表面未変色部との境界面が護岸の基礎から1m上に残されていた。現況の護岸が紫外線に曝されていなかったため、護岸が白いまま残されていたことから、砂に埋まっていた護岸が侵食によって現れたことが分かる。このように現地調査では護岸壁面の変色状況の調査が有効な手立てとなる。

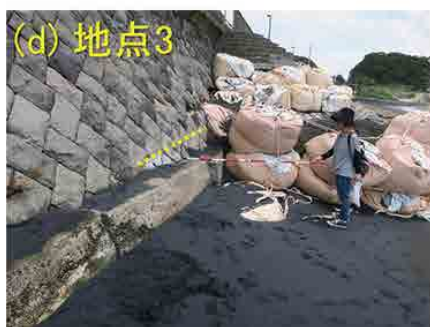
写真-2(d)は、護岸の基礎のずれた状況を示す。コンクリート基礎が折れ、東(右)側の基礎が下がっていた。また、護岸の基礎が東側では10cm海側にずれていた。この状況から判断すると、表面上は護岸には異常がないように見えても、その裏側では空洞化が進み、やがては陥

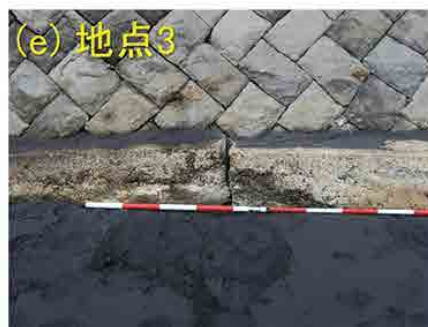
没が起こり得る状況にあったと推定された。写真-2 (e) は同じ護岸基礎が沈下し、下方にずれた状況を示す。さらに写真-2 (f) は稲村ヶ崎の展望台の西440 mに流入する音無川にかかる橋の上から稲村ヶ崎を望んだ写真で、破壊された階段へと干潮時汀線が斜めに伸び、干潮時汀線と護岸線との交点にちょうど破壊された階段が位置していたことが分かる。

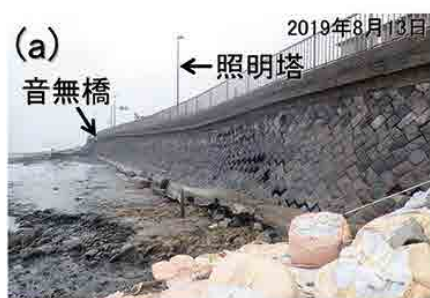
2019年8月13日、護岸は大きく破壊された。写真-3 (a) は円形階段から西向きに被災状況を撮影したもので、護岸の基礎が宙に浮いた状態となり、基盤層との間に大きな隙間ができた。隙間が大きい部分の上部では積み石がずれ、上部に載る道路本体が凹状となったことが見てとれる。被災の著しい場所は5月

18日当時護岸の基礎が露出していた場所と同じ所であり、護岸の基部にあった海浜は完全に消失していた。護岸の被災が最も著しい場所は円形階段の西側隣接部であり、ここでは基盤層も波の作用で強く攪乱され、局所的に掘られたことが分かる。西側から被災区間を望んだのが写真-3 (b) である。護岸前面の前浜は西側から急激に狭まり、基盤岩が現れた。大型土嚢の積まれた場所のすぐ西側の○印で示す場所では道路の上部が凹んでいる状況が見てとれる。遊歩道の陥没状況を撮影したのが写真-3 (c) である。遊歩道は大きく沈下したため通行不能となっていた。

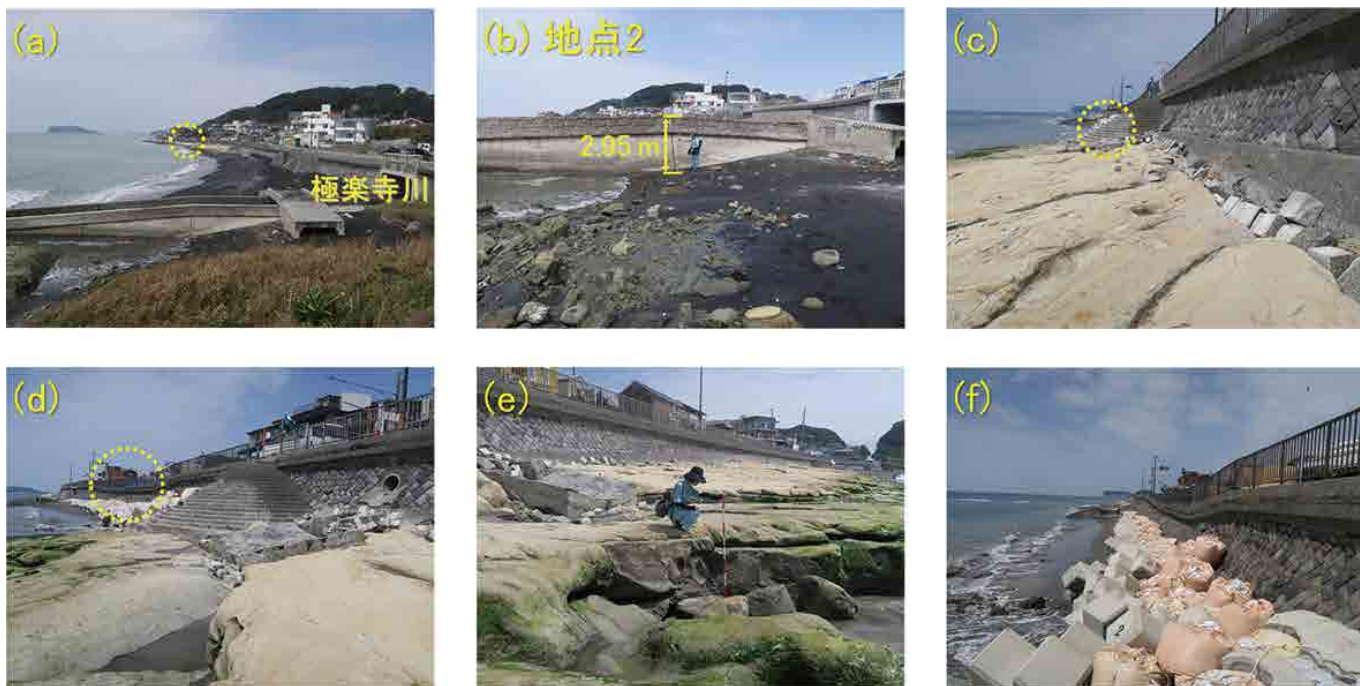
写真-4 事後調査時の護岸状況写真

稲村ヶ崎の展望台上の地点1から写真-2 (a) と同様にして西向きに七里ヶ浜を望んだのが写真-4 (a) である。

写真-2 (a) と比較すると、極楽寺川の河口導流堤の東西で汀線位置のずれが大きくなり、導流堤東側の海浜地盤高が低下し、バームが消失していた。この状況より、稲村ヶ崎を超えた東向きの沿岸漂砂の流出が続いていたことが分かった。写真-4 (b) は極楽寺川の左岸導流堤の側面状況を示すが、2019年5月18日の調査時には写真のポール位置での導流堤の天端と海浜地盤の間の標高差は1.5 mであったが、8月20日では写真-4 (b) のように標高差は2.95 mと1.45 mも海浜地盤高が低下し、また前浜が削り取られたため基盤岩の露出が著しかった。

写真-4 (c) は円形階段の東側隣接部より西向きに護岸状況を撮影したもので、護岸の基礎コンクリートに沿って多数の方形のコンクリートが並んでいた。これらは全て前方に見える円形階段のス

トップ部分 (写真の○印) から波の作用により剥がされて当地点まで運ばれてきたものである。この状況より、護岸破壊時には西寄りの強い波の作用があったことが分かった。写真-4 (d) は円形階

段を東側から望んだ写真である。階段部分より東側は基盤岩で覆われていたが、この階段を境に西側では基盤岩は現れておらず、その場所で護岸の崩壊が著しかった。また、当初水平であった道路面

が大きく凹状となったことが分かる (写真の○印)。写真-4 (d) では円形階段の東隣に排水管が見える。この排水管前面の基盤岩の破壊状況を写真-4 (e) に示す。厚さ1mで岩盤が割れたため藻類の付着していない岩の露頭がきれいに見えるし、またこの岩盤の前面には波の作用で運ばれたため丸みを帯びることになった大きな岩塊も観察された。これよりこの付近の基盤岩全体も侵食されつつあり、短期的には護岸を防護する機能を有するものの、それが徐々に失われる状況にあることが分かった。さらに、護岸の被災箇所を円形階段に立って西向きに望んだのが写真-4 (f) である。護岸の背後地盤が大きく下がったため被災前にはほぼ水平であった道路面と手すりとも凹状に大きく歪んだ。護岸前面には応急復旧のために8トンの六脚ブロックとその背後に大型土嚢が設置されていた。

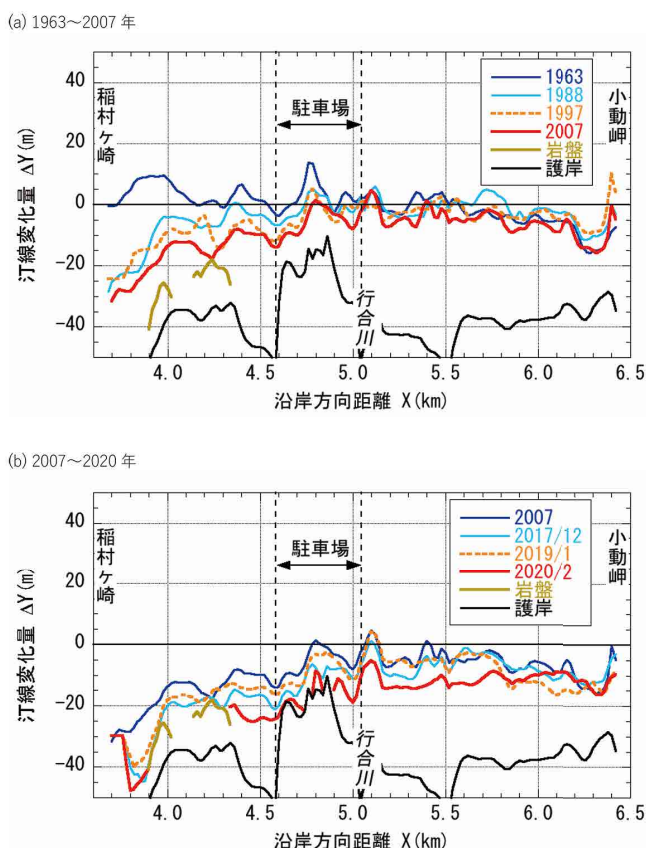
図-1 汀線変化 (1946年基準)

七里ヶ浜海岸には三浦層群の軟岩が汀線付近を広く覆っている。2015年1月実施の Narrow Multi-Beam 測量によれば国道134号線の南西沖には水深の大きな溝が南西側から岸近くまで入り込んでおり、この溝の陸側端で護岸崩壊が起きたことが確認された³⁾。図-1には空中写真を基に1946年を基準として求めた、

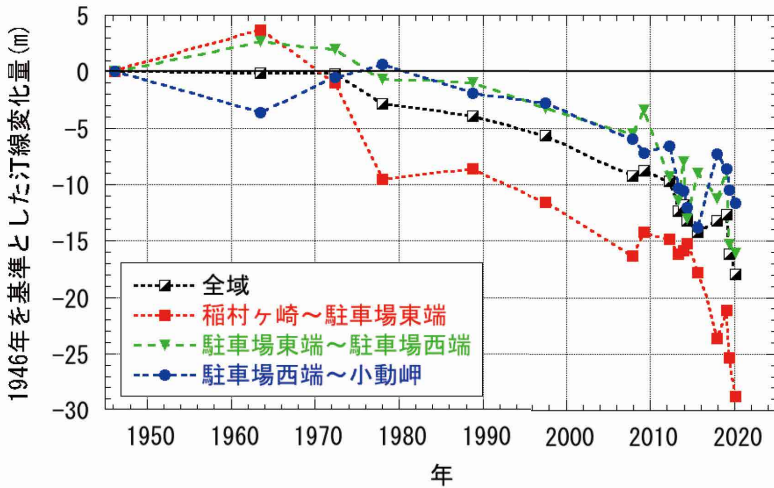
図－2 汀線変化量の区間平均値の経年変化 (1946年基準)

1963～2007年と2007～2020年間の七里ヶ浜全体の汀線変化を示す。1963～2007年では、七里ヶ浜のほぼ中央部に位置する駐車場の西側では変動のみ大きかったが、駐車場の東側では稲村ヶ崎に近接するほど汀線後退量が大きく、2007年では岩盤と汀線が重なる場所も出ていた。その後、2007～2020年では七里ヶ浜東部の稲村ヶ崎近傍での汀線後退量が増ただけでなく、駐車場前面にあった砂浜も消失し、護岸が波に曝される状態となった。このような汀線変化は、七里ヶ浜中央部にある駐車場の護岸が突堤と同様な機能を発揮して東向きの沿岸漂砂を阻止していたため駐車場西側での汀線後退が防がれており、その分駐車場の東側で汀線後退量が大きくなったことを表していると考えられる。さらに図－2には1946年基準での汀線変化量の区間平均値の経年変化を示す。七里ヶ浜全域と、駐車場～稲村ヶ崎区間、駐車場前面、および駐車場～小動岬間の3区間に区分して区間平均値を求めたものであるが、いずれの区域でもほぼ2015年以降急激な汀線後退が起きており、とくに稲村ヶ崎～駐車場間での汀線後退量が際立って大きい。このことから七里ヶ浜では砂が東端の稲村ヶ崎を回り込んで東向きに流出し、それがために海浜地盤高が低下し、道路護岸の基礎が表れたことが護岸陥没の原因であったと考えられる。

2019年8月13日、国道134号線の道路護岸が台風10号による高波の作用により破壊され、遊歩道が崩壊し通行不能となり、また道路の復旧工事のために片側車線が交通止めとなったために大渋滞が起きた。被災箇所の沖合では深みが汀線近傍まで迫り、そこで波の集中が起こりやすい条件を有していた。また、空中写真に基づく汀線変化解析によれば、七里ヶ浜の東端を区切る稲村ヶ崎を超えて東向きに沿岸漂砂が流出したことが侵食原因となって海浜地盤高の低下が起きたと考えられた。さらに当海岸では海岸線に沿って露岩域が広がっていたが、被災箇所周辺は露岩域に挟まれ、海底面がもっぱら砂で覆われていた場所であったために、軟岩層による消波効果が期待できず、高波浪の襲来とともに護岸前面の前浜地盤高が約1.5mも急激に低下し、岩盤に岩着構造として造られていた護岸の基礎が露出し、岩盤との間に隙間が生じてそこから護岸背後の裏込め土砂が一気に流出したと考えられる。2020年6月現在国道134号線の護岸は復旧工事が行われているが、被災箇所周辺をも含めて今後の護岸の陥没被害を防ぐには、護岸の復旧のみならず護岸前面に前浜を確保することが必要で、それには七里ヶ浜から稲村ヶ崎を超えて沿岸漂砂の流出防止を図りつつ養浜を行うことが必要と考えられる。稲村ヶ崎は景観保護条例により守られているが、それも考慮した上で適切な施設について検討し、地域合意を図る必要がある。
