# 歴史的砂防施設の維持管理

## ― 古い年代に竣工した砂防施設の長寿命化と利活用 ―

一般財団法人 砂防フロンティア整備推進機構砂防フロンティア研究所主任研究員 渡 邊 尚

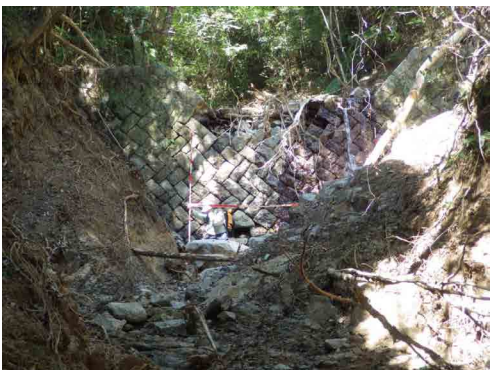
写真-1 平成30年7月豪雨により被災した石積砂防施設の例

近年では平成16年の新潟県中越地震以降、平成23年の紀伊半島大水害、平成26年の広島市での大規模な土砂災害、平成29年7月九州北部豪雨や平成30年7月豪雨による土砂災害等、大規模な土砂災害が頻発しており、古い年代に築造された砂防施設の被災についても報告されている(写真-1)。

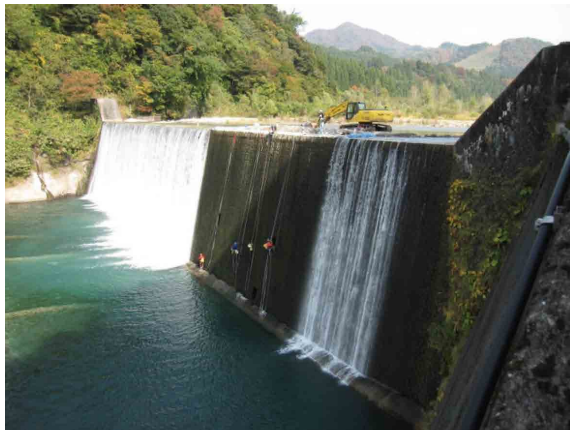
写真－２ 大規模砂防堰堤における詳細外観調査の例

堤体の外部（水通しおよび下流面）に用いられている石材の変状の発生状況や使用されている石材の材質等を確認するために詳細な外観調査を行った。この対象施設に関しては後述する「施設の文化的価値の評価の検討」のための情報収集も併せて実施する必要があったため、本堰堤の天端と下流面に使われている全ての石材の材質、形状、配置等についても確認を行った。調査対象施設は堤長100 m以上、堤高20 m以上の大規模施設であったため、施設外部に使用された石材の詳細な情報の収集と正確な記録のため、登攀技術を有する技術者を含めた調査チームを編成し、詳細な調査と記録等を行った（写真－２）。

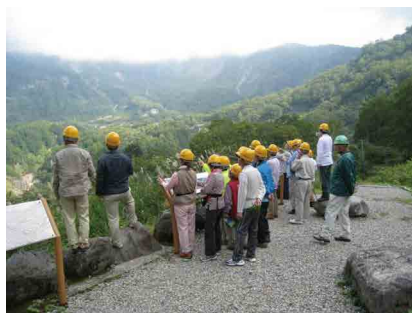
写真-3 現場での砂防学習会の例

前述の国土交通省と文化庁が策定した「歴史的砂防施設の保存活用ガイドライン」では、砂防施設の利活用方策の検討においては、「見る」「学ぶ」「知る」といった来訪者の体験を基本として検討を行うことが重要であるとしており、具体的な取組事例としては、砂防施設の近傍で見学・体験する「見学会」や「学習会」（写真-3）、砂防施設を核として形成した広域的な動線ネットワークを屋外の青空博物館として活用した「砂防フィールドミュージアム」や「インフラツーリズム」等が実施されている。

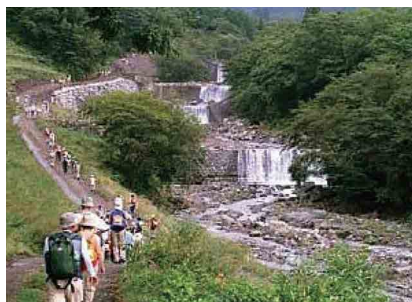
写真-4 工事用道路の利活用の例

また地域の要望に応じて、砂防施設の日常的な点検等に用いる工事用道路等を地域のウォーキングイベントのコースの一部として限定的に利用させる、といった利活用も行われている（写真-4）。
