道路橋床版の補修補強

— 樹脂注入併用型下面増厚工法による事例紹介 —

一般社団法人 日本建設保全協会技術部長 宗 栄 一

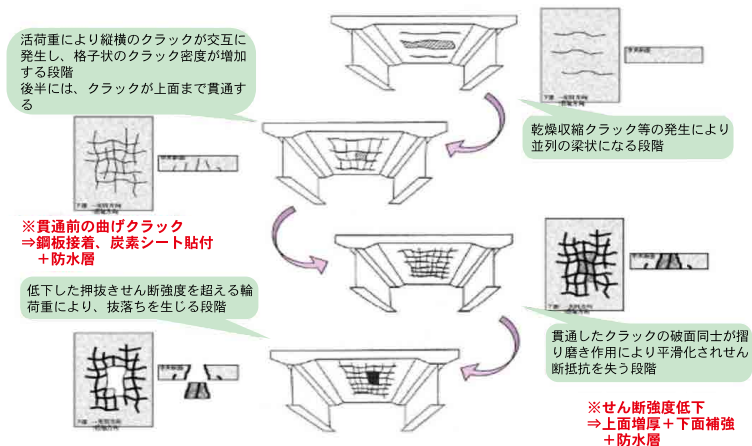
図-1 RC床版の損傷過程

前述に雨水の影響を述べたが、図-1にRC床版の損傷過程¹⁾を示した。この図を見ると、貫通したひび割れから雨水の影響により損傷が加速されることが分かる。このような現象は、周知の通り、昭和62年に大阪大学の松井名誉教授の研究³⁾により水が滞留した床版に繰り返し荷重が加えられるとコンクリート中の骨材とセメントの間にすり磨き現象が生じてくることが解明されていた。また、近年はこの雨水の影響と輪荷重作用位置および凍結融解作用等による土砂化が加わって、床版の損傷を加速させている。しかしながら、上述した雨水の影響を抑える防水層の設置が明記されたのは平成14年の道路橋示方書からであった。

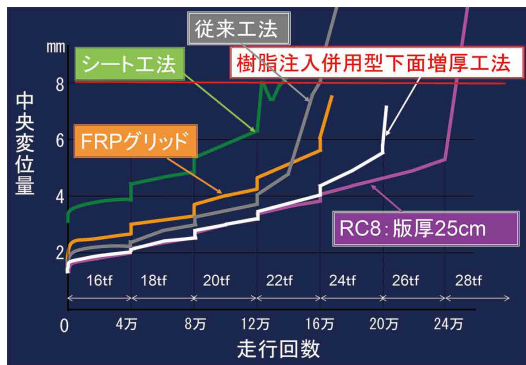
図-8 床版の中央変位と走行回数

係より156kN初期から216kN終了まで新設床版（平成8年道路示方書：版厚25cm）と補強試験体（昭和39年道路橋示方書：版厚19cm+下面増厚工法2.4cm）の疲労による変化および載荷時のたわみ（変形）が近似値でほぼ同様の疲労耐久性と曲げ剛度を有していた。
