球磨川流域における洪水氾濫

— 令和2年7月豪雨 —

熊本大学 くまもと水循環・減災研究教育センター准教授

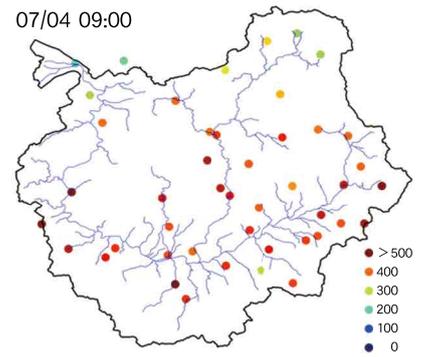
図-2 累加降水量

令和2年7月豪雨において7月3日の夜から7月4日の昼ごろにかけて球磨川流域において継続的に激しい雨が降じた。図-1に国土交通省の川の防災情報サイト (<https://www.river.go.jp/>) から得た7月4日2:00~9:00の1時間降水量の推移を示す。2:00頃には球磨川中流域から上流域にかけて強い雨が観測されている。その後、3:00~7:00にかけては強い降雨域は北側の球磨川中・下流域、万江川流域、川辺川流域などに移動している。そして、また8:00~9:00にかけて強い降雨域は球磨川中流域から上流域に戻ってきている。豪雨時に欠測となっている観測所が複数あるが、得られたデータの範囲では胸川流域にある観測所において最大で1時間100mmの降水量を記録している。累加降水量で見ると河口部付近および川辺川上流部以外の広範囲において多くの観測所で400mmを超えている(図-2)。

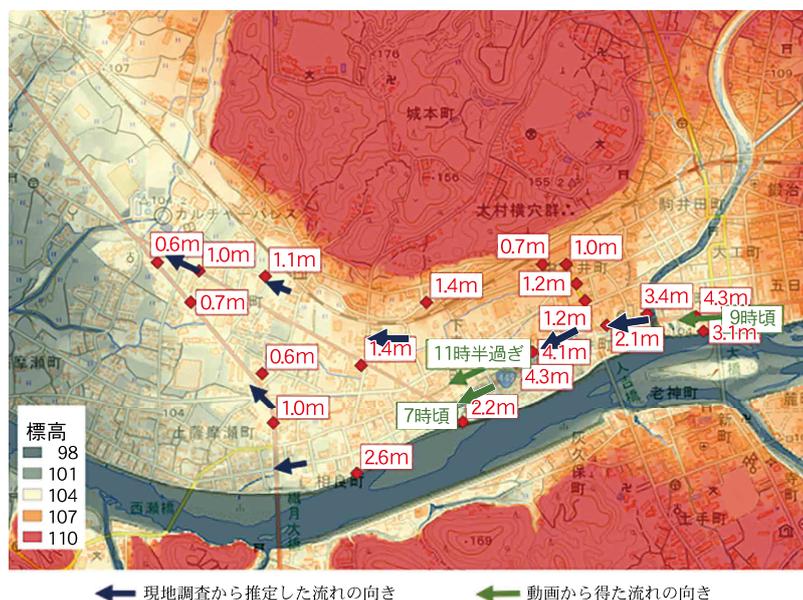
図-3 人吉市街地における浸水深（地理院地図標準地図・数値標高と共に表示）

7月5日（日）に熊本大学くまもと水循環・減災研究教育センターで人吉市街地を中心に災害調査を行った。本災害調査では、人吉市の球磨川右岸において建物などに残る痕跡から浸水深を計測した（図-3）。球磨川近傍の比較的標高の低い九日町通り周辺では特に浸水深が大きかった。山田川より東側で九日町通りにおいて4.3mの浸水深を観測した。山田川より西側において、九日町通りより一本北に入った青井阿蘇神社前方の道では浸水深が4.1mに達していた。さらに、その道に沿って少し西に行ったところでは浸水深は4.3mであった。この浸水深が4.3mの地点では電信柱には過去の水害の浸水深が記されており、昭和46年の水害時に1.1m、昭和40年の水害時には2.1mの浸水があったことがわかる。つまり、この地点では令和2年7月の水害において、大規模な水害であった昭和40年の水害時よりも2m以上深い浸水があったことになる。本調査においては、基本的に地域住民の妨げにならないよう民家に残る痕跡からの浸水深計測は避けた。実際には場所によってはさらに大きな浸水があったと思われる。ちなみに、4mを超える浸水があったということは民家において二階の窓の上部にまで水が達していたことを意味する（写真-1）。洪水時に二階に避難していたとしても危険であったということになる。

人吉市街地の西側において、緋月大橋から国道219号線に沿って1.0mから0.6mの浸水深が観測された。また、下城本町の国道445号線周辺では1.0m程度の浸水があった。おおよそ標高が高くなるにつれて浸水が小さくなっている。一方で下青井町では1.4m程度の浸水が確認された。また、中青井町の人吉駅周辺においても0.7m～1.2mの浸水が確認された。これらの地点は西側に比べ標高が高い。人吉市街地において、標高が低いほど浸水深が大きいとはいえない部分があり、浸水深と標高の相関はあまり高くない。ハザードマップにおける浸水深は基本的に標高に依存する。令和2年7月豪雨において浸水域はハザードマップとよく一致していたと言われているが、少なくとも人吉市街地においてはハザードマップに一致していたとは言い難い。具体的には、人吉市全般では令和2年7月豪雨の浸水域は計画規模の想定

次に、九日町通りの山田川より東側の地点における午前9時頃の動画では東から西に水が流れていた。また、11時半過ぎの上空からの動画では下青井町において、九日町通りより北側で水が東から西に流れていた。一方、7月5日の調査時には柵などに引っかかっていたゴミや木々などの痕跡も調査し、ゴミや木々が柵に引っかかっていた方向から氾濫流の流れの向きを判別した(図-3に紺色矢印で示す)。洪水痕跡から判別したところ、九日町通りに沿って山田川の西側においても水の流れは東から西に向いていた(写真-2)。国道219号線では緋月大橋付近の球磨川に近い位置では氾濫流の向きは球磨川に沿った方向であった。一方で、国道219号線や国道445号線において球磨川より離れた位置では氾濫流の流れはそれぞれの国道に沿って南東から北西に向いていた(写真-3)。柵などにかかるゴミや木々などの洪水痕跡から判別した氾濫流の流れ方向の時間は分からない。しかしながら、動画から得られる氾濫流の流れ方向も踏まえると、氾濫がピークに達した頃には人吉市街地の球磨川近傍(九日町通り周辺)において氾濫流が球磨川に沿って東から西へ流れていたと推察される。上記の浸水深の調査では球磨川の水位が堤防天端や特殊堤の頂点より2m高かったことから、少なくとも球磨川の水位が最大になった時点では越流ではなく球磨川周辺が完全に水没した可能性が高いことが分かる。これらの情報を合わせると、人吉市街地付近では球磨川周辺は完全に水没し河川の一部のように水が流れていた可能性が高いと推察される。

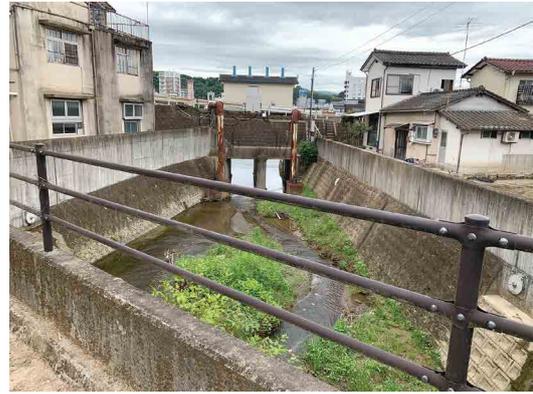
写真-4 老神町を通る用水路

球磨川左岸側の老神町においても2名の死者が出ている。豪雨時に老神町において人吉橋付近を流れる用水路が一気に氾濫したと言われている。実際に国土地理院が提供する令和2年7月豪雨時の浸水推定図 (https://www.gsi.go.jp/BOUSAI/R2_kyusyu_heavyrain_jul.html) では用水路付近での浸水が確認できる。用水路の両壁は球磨川の堤防より低く、用水路と球磨川の合流部には水門がある(写真-4)。一方で、用水路の上流にはいくつかゲートが設置され、ゲートを下ろすと用水路の水は東に流れる胸川に流れ込むようになって見受けられる。用水路の標高が低いことから球磨川の水位が上昇していたときには用水路と球磨川の合流部のゲートは閉じられていたと思われる。用水路上流のゲートも閉じられていたと思われるが、水量が多かったためそのゲートを越えて用水路側に水が流れ込み行き場所を失い標高の低い老神町で氾濫したのではないかと考えられる。球磨川および胸川と用水路の水量の違いを考えると、球磨川および胸川からの越流が老神町での氾濫の主因である可能性

は高いが用水路からの氾濫が避難の妨げになった可能性は残る。

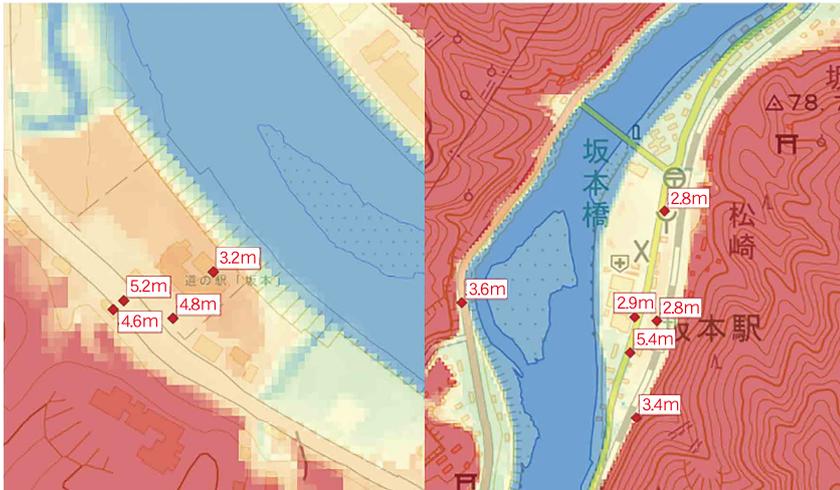
図-4 坂本町における浸水深 (地理院地図標準地図・数値標高と共に表示)

7月12日に球磨川中流部の山間地域にある八代市坂本町において調査を行った。八代市坂本町においても坂本駅および道の駅坂本周辺を中心に建物などに残る洪水痕跡から浸水深を計測した(図-4)。坂本駅周辺の標高が高い無堤区間では2.8m~2.9m程度の浸水深が観測された。坂本駅からわずかに南に行ったところでは民家の脇にある電信柱に、人吉市街地と同様に昭和40年の水害時の浸水深が示されている(写真-5)。昭和40年の水害時の浸水深が1.0mであるのに対し、令和2年7月豪雨時の浸水深を民家についた洪水痕跡から読み取ったところ5.4mであった。つまり、この地点において昭和40年の水害時より4.4m高い位置まで水に沈んでいたことになる。球磨川の両側にある山の斜面においても3.4m、3.6mの浸水深が観測された。令和2年7月豪雨において坂本駅付近ではももとの河川側壁の高さ

よりも3m程度高い位置にまで球磨川の水位が来ており、山の斜面を新たな側壁として水が流れていたものと考えられる。

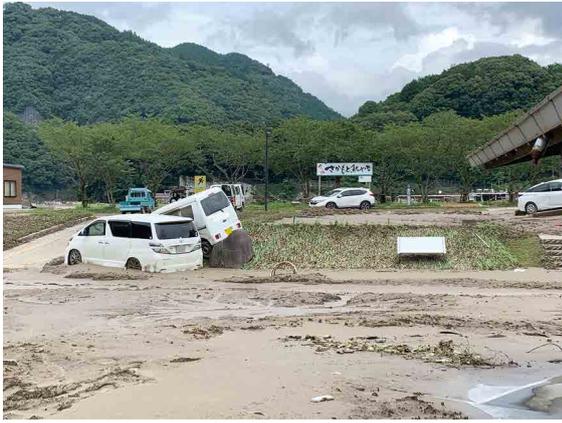
写真-6 道の駅坂本

道の駅坂本は土砂が堆積しており、洪水時に流されたと思われる車が不自然な状態で止まっていた(写真-6)。また、建物は形を残していたものの内部にまで土砂が堆積していた。河川盛土部の上に建てられた建物にある洪水痕跡から浸水深を読み取ったところ、3.2mであった。球磨川に沿って走る国道219号線の道の駅坂本入り口付近にある案内標識にも洪水痕跡が残っていた。洪水痕跡の位置は道路から5.2mの高さにあった。その周辺の民家では浸水深が4.6mであり、2階窓上端近くまで水位が来ていたことになる。近くの電信柱でも浸水深が4.8mであった。令和2年7月豪雨において道の駅坂本付近でも球磨川の水位はももとの河川側壁の高さよりも3m以上高い位置にあり、周辺は完全に水没していたと考えられる。

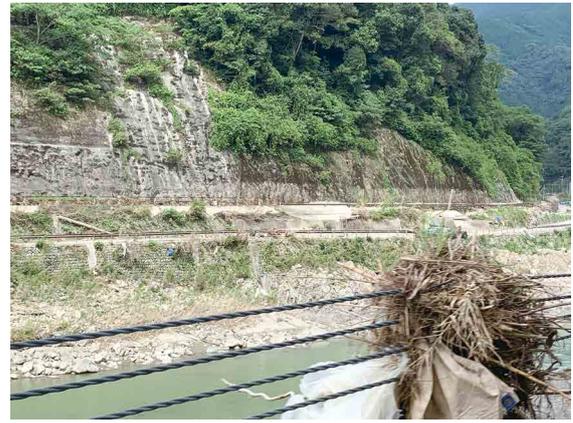
写真-7 一勝地と那良口の間

われ、かつ調査に入ることができた人吉市街地および八代市坂本町に焦点を当てている。しかしながら、その後の調査により球磨川流域の他の地域、特に中流部山間地域の被災状況などが明らかになってきている。国土地理院は SNS 画像や国土交通省災害用ヘリコプターから撮影した画像などを用いて令和2年7月豪雨による球磨川流域での浸水推定図 (https://www.gsi.go.jp/BOUSAI/R2_kyusyu_heavyrain_jul.html) を公開しているが、浸水推定図から中流部山間地域における実際の浸水状況は読み取りづらい。例えば、球磨村周辺において浸水推定図では浸水範囲はあまり大きくないように見える。写真-7に一勝地と那良口の大凡中間地点あたりで国道219号線から撮影した写真を示す。球磨川に沿って道があり、それよりも高い地点を線路が通っている。この地点において浸水推定図からは浸水の状況は読み取れないが、線路沿いの柵に草木が引っかかっているのが見える。また、線路より高い位置で山肌の色が分かれており洪水痕跡であると思われる。中流部山間地域においては上記の坂本町付近だけでなく広範囲において球磨川周辺は水没しており、溢水・越水してただけでなく球磨川の一部と化していた可能性が高い。
