# 気候変動を踏まえた治山対策

林野庁森林整備部治山課長 佐伯 知 広

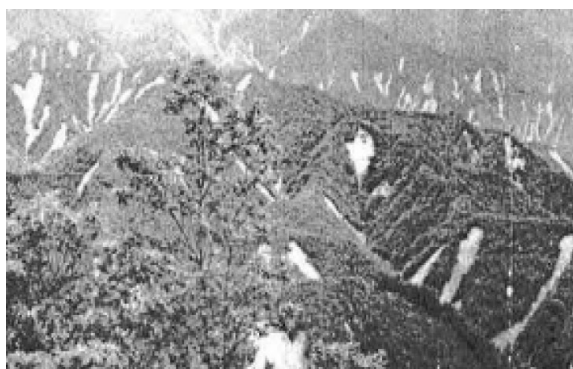
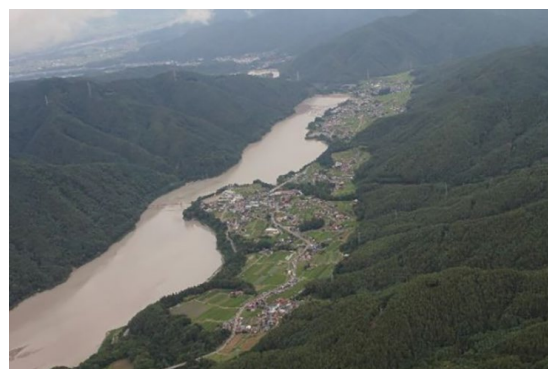
写真-1 （左）三六災害による山腹崩壊、（右）令和2年7月豪雨直後のヘリ写真ではほとんど被害はみられない

事例として、昭和36年6月に長野県伊那谷地域で激甚な洪水被害、土砂災害が発生した豪雨災害「三六災害」と同地域における令和2年7月豪雨時の被害状況等を比較してみよう。伊那谷地域の三六災害と令和2年7月豪雨における降水量と山腹崩壊数は、図-1で示しているとおり、降水量は7月豪雨の方が多かったにもかかわらず、ほとんど山腹崩壊が発生しなかった（写真-1）。

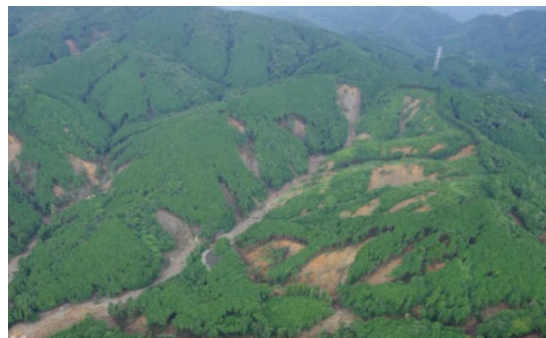
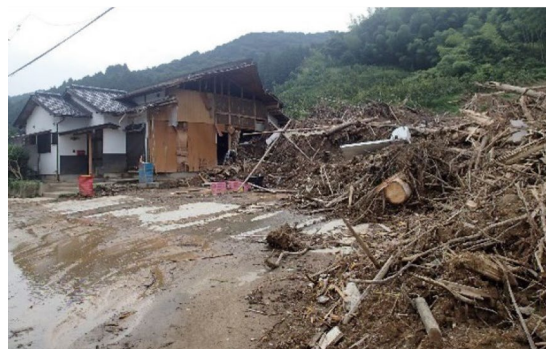
写真－2 九州北部豪雨による被害状況と流木（福岡県）

平成29年九州北部豪雨では、福岡県を中心に約357haの山腹崩壊が発生したが、特に人工林を主体とした立木約19万㎡が被災し、その大部分が流木となって被害を拡大させたと考えられている。流木災害はこれまでも橋梁閉塞による洪水氾濫や、ダム湖、港湾等への大量の流入などの被害があったが、九州北部豪雨では、それに加え、流木が土石とともに外力によって直接、人家、公共施設等に被害を与えた顕著な災害となった（写真－2）。

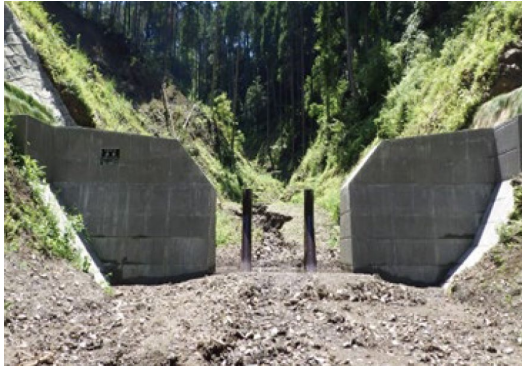
写真－3 流木捕捉式治山ダムの施工事例（福岡県）

林野庁では、流木災害対策の強化に向け、中間とりまとめを踏まえ、崩壊土砂や流木の形態に応じた対策を行うため「発生区域」、「流下区域」および「堆積区域」ごとに、保安林整備、治山施設の配置の方針を整理し、特に「流木捕捉式治山ダム」の整備を推進することとした（写真－3）。併せて、令和2年5月に治山技術基準を改正するなど、流木捕捉式治山ダムの設計・施工が円滑に行えるよう技術的事項を整理した。

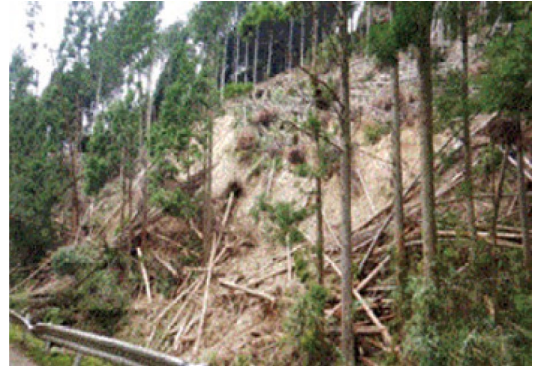
写真－5 風倒被害後の表層崩壊の発生事例（大阪府）

ことになる。風害には大きく分けて「幹折れ」と「根返り」があるが、山地災害との関係で言えば、「根返り」が発生した箇所では表層土がかく乱され、根系による土壌緊縛力が一挙に喪失することから、土砂崩壊リスクが高くなる。また、高齢木の方が単木当たりの根量が多いため、「根返り」による表層土への影響は大きくなる。特に令和2年7月豪雨後においては、京都府、大阪府の平成30年台風第21号の風倒被害森林の複数の箇所で崩壊が発生した（写真－5）。令和2年8月に崩壊箇所の現地調査を（国）森林研究・整備機構森林総合研究所、各府とともに実施したところ、山腹崩壊につながりやすい風倒被害森林の特徴として、①風倒被害の形態が「根返り」である、②急傾斜地である、③土層厚が薄い、④風倒被害箇所が遷急線にかかっている、ことが確認できた。地形・地質条件に加え、「根返り」の影響が確認できたことから、林野庁では、各都道府県に対して、これらの特徴のある風倒被害森林における崩壊リスクについて自治体等に周知す

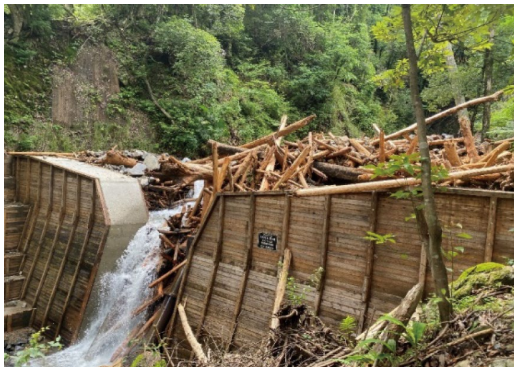
写真－4 国土強靱化3か年対策で整備した流木捕捉式山ダムが令和2年7月豪雨で流木を捕捉した状況（熊本県）

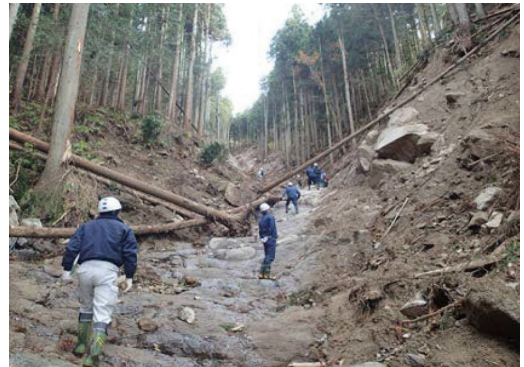
写真－6 令和元年東日本台風による溪流の被害箇所。侵食深が根系の深さを超える2～3m（宮城県）

にくかった尾根部からの崩壊が多発するかもしれない。流下区域では流量の増加によって縦横侵食が激しくなり(写真－6)、堆積区域では土石や流木の流下量に対応した施設整備が求められることになるだろう。

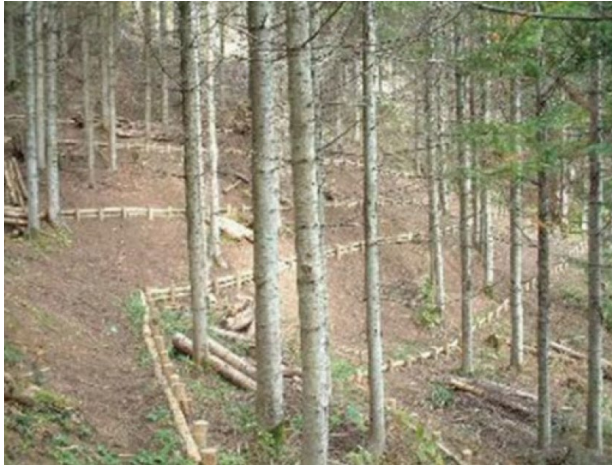
写真－7 森林整備と筋工等の組合せ施工事例（北海道）

審議会にも報告させていただき、その成果として令和3年6月に閣議決定された本計画では、今後の治山対策として、「山地災害危険地区における、きめ細かな治山ダムの配置等による土砂流出の抑制」、「森林整備や山腹斜面への筋工等の組合せによる森林土壌の保全強化」(写真－7)、「渓流域での危険木の伐採、渓流生態系にも配慮した林相転換等による流木災害リスクの軽減」(写真－8)等を記載したところである。

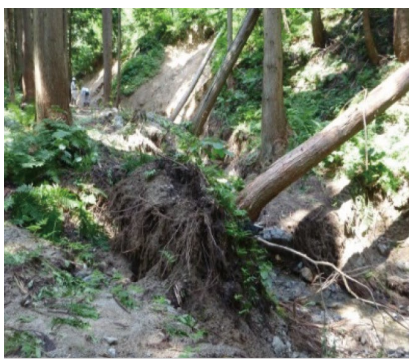
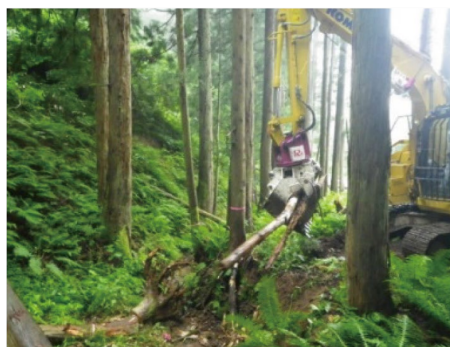
写真－8 溪流沿いの危険木の処理事例（山形県）
