# 非構造部材の構造安全性確保

## — 間仕切壁や昇降機を対象として —

国立研究開発法人 建築研究所建築生産研究グループ主任研究員 沖 佑典

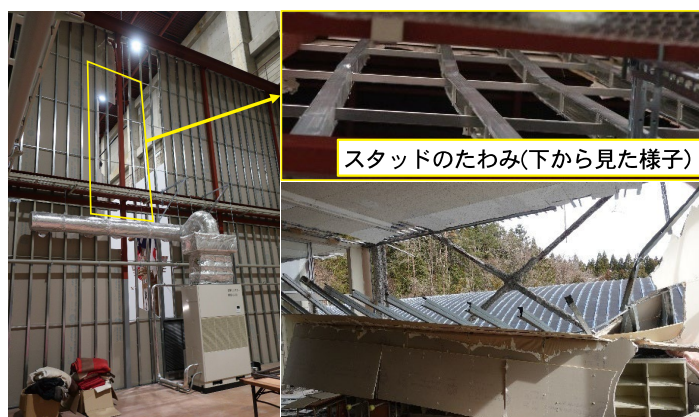
図-6 能登半島地震（2024年）におけるLGS壁の被害

2024年に能登半島地震が発生し、非構造部材の被害が多く見られた。国土技術政策総合研究所・（国研）建築研究所では、非構造部材の建物被害があったとの情報を受けて現地にて内観・外観調査を行った非構造部材の被害について分析している<sup>8)</sup>。非構造部材のうちLGS壁の被害の中には、前節の実験で得られているようなボードの損傷・脱落、スタッドの変形（図-6（a））も見られているが、この他に、天井や扉などの取合い部を有する壁における天井面高さでのスタッドの損傷、支

持部分からの脱落に伴う壁全体の転倒（図-6（b））が確認された。現時点で得られた実験の結果は、LGS壁が構造躯体に直接的に支持された（理想的な）条件を模擬したものであり、得られている耐力等の結果も“理想的”な支持条件下のものであるが、現地調査で見られた壁の被害の一部は、必ずしも理想的な支持条件とはなっていないとみられるものであった。これらの支持方法は構造安全性の面では避けるべきであると考えられるが、現実的にはやむを得ず採用する場合もあると推察される。このような現実的な支持条件等を考慮しつつ、被害の起点にならないよう、耐震性にも配慮したLGS壁の設計・計画上の留意事項を確認していくことが今後の研究において課題となる。

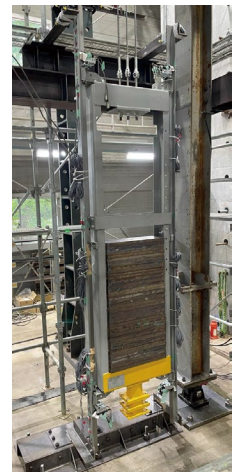
図-7 釣合おりおよびレールの実験

初期段階として、1階床分の釣合おりやレール部分を抽出し、層間変形角による強制変形を与える試験を実施した(図-7)。実験は、釣合おりに対する左右方向・前後方向・45度方向の3方向それぞれに単調に強制変形を与えることとし、釣合おりやレール等の挙動を観察した。

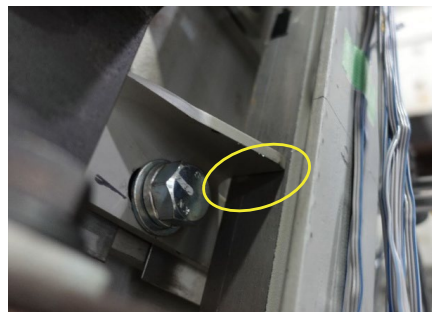
図-8 実験によりみられた釣合おり・レール等の挙動

結果として、強制変形が比較的大きい領域までレールを作用させたが、目視で確認できる範囲での損傷や脱落事象は確認されなかった。一方で、試験体の挙動として、レールとブラケットの接合部における回転とみられる挙動、レールから釣合おりが接触・離間する挙動が確認された(図-8)。エレベーターは複数階をまたいで設置されるため、複数階で
