道路護岸の被災と海岸侵食

— 国道134号線の例 —

一般財団法人 土木研究センターなぎさ総合研究所長 宇多高明

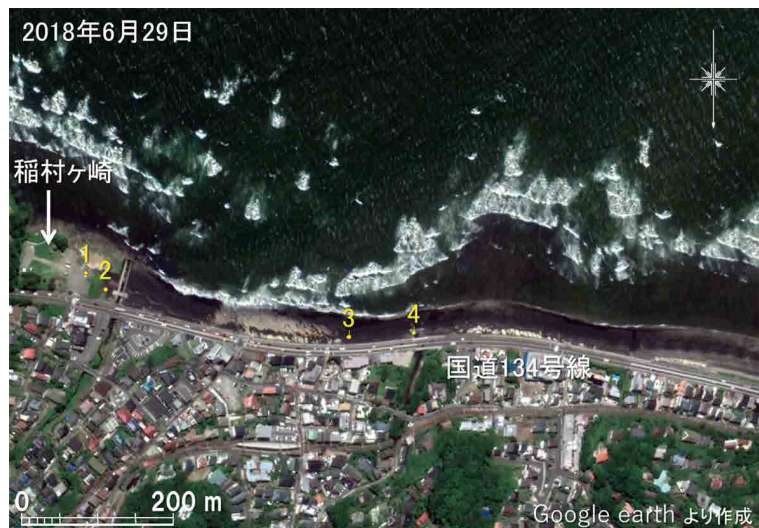
写真-1 七里ヶ浜の衛星画像と写真撮影地点

写真-1には対象地域の衛星画像と5月18日の現地調査時の写真撮影地点1～4を示す。写真に示すように稲村ヶ崎の西側に大きな汀線湾入部があり、碎波の白濁帯の分布形からこの湾入部では深みが岸近くまで迫っており、湾入した汀線の底には帯状に軟岩が露出していたことが見て取れる。写真に示す地点3が護岸に変状が現われていた場所である。まず、稲村ヶ崎の展望台から西向きに海岸線を望んだ写真を写真-2(a)に示す。西に江の島を望む海岸線は中央部で大きく湾入していた。この湾入部の西側側面で侵食が著しく、後に道路護岸に被害が出た。正面に見える導流堤は極楽寺川の河口導流堤である。導流堤には歩行者用の橋が架けられていたが、この橋の取り付け部と海浜との間には落差1.4mに達する段差ができていた(写真-2(b))。元々橋の取り付け部は海浜と同じ高さに造られていたので、この付近が侵食され海浜地盤高が低下したことが分かる。そ
