東京下水道の管路調査の取組

東京都下水道局施設管理部管路管理課長 永田 有利雄

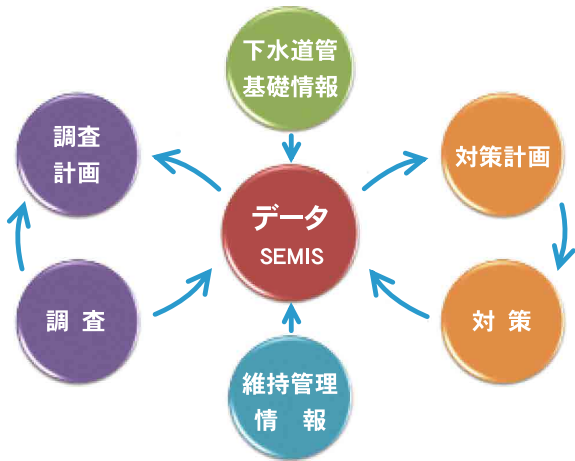
図-1 SEMISを中心とした情報活用イメージ

下水道局では、下水道管路施設に関する様々な情報を、下水道台帳情報システム（Sewerage Mapping and Information System：通称SEMIS）において一元的に管理し、再構築並びに補修等の計画立案、工事発注に活用している。また、再構築並びに補修等の実施内容をSEMISに反映させて、スパイラルアップを図っている。これらのデータを年6回更新し、最新の管路施設情報を共有することで、管路施設を健全に保つ重要な役割の一端を担っている（図-1）。

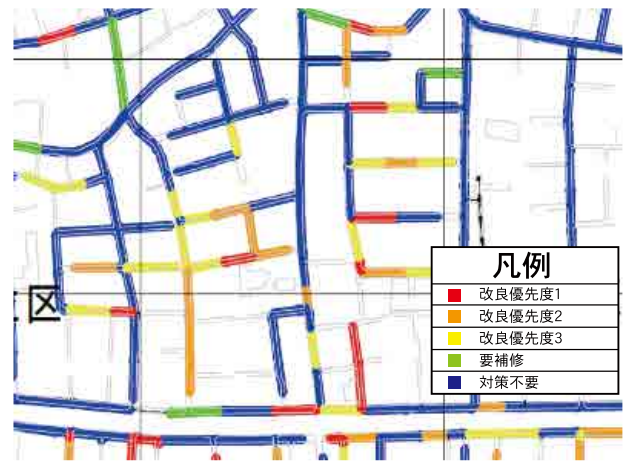
図-2 調査業務支援の事例

この他に、管路内調査の結果についても登録しており、管内の状況や展開図化した調査結果を確認することができる。また、この調査結果を反映した管きよの損傷状況から補修の優先度を評価し、システム上で色分けして表示することも可能である（図-2）。

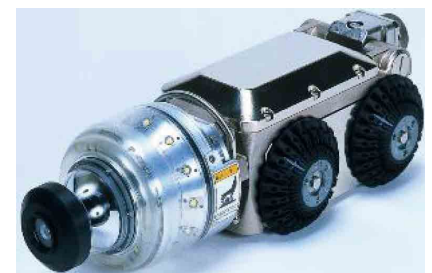
写真-1 ミラー方式テレビカメラ

人が直接入ることができない800mm未満の小口径管きよは、平成22年度からミラー方式テレビカメラ（写真-1）を導入している。マンホールから自走式のミラー方式テレビカメラを挿入し、破損やクラックなどの劣化状況を調査する。

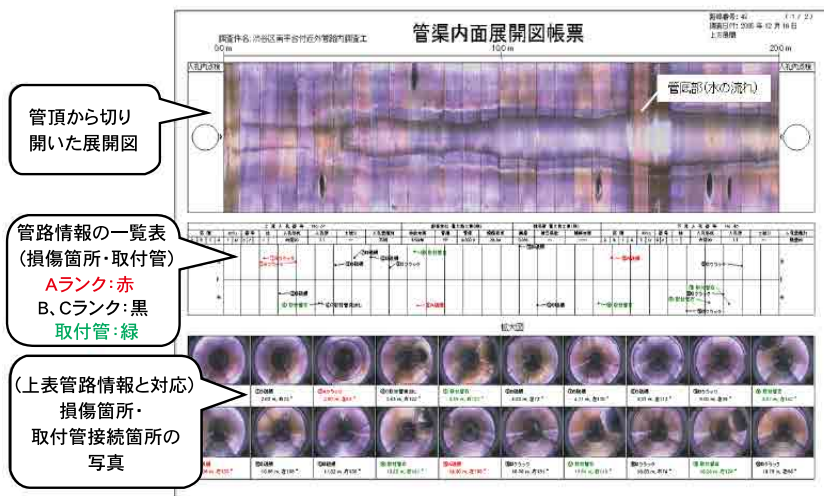
図-4 調査結果および展開図の出力例

また、撮影したデジタル画像を用いて下水道管内を管頂から切り開いた展開図を作成し、様々なアルゴリズムを用いて管内の損傷箇所を特定することができる。管内面の付着物など、判定に人的な補正を必要とする場合はあるが、デジタルデータによる一連のシステムにより、管内異常発見までの時間を短縮し、作業の効率化を図ることが可能となった。

さらに、これらのデータを SEMIS へ登録していることから、前述の展開図を容易に検索・閲覧することが可能である(図-4)。従来は、SEMIS データと調査画像が別の媒体に保管されていたため、損傷箇所の特定に時間を要したが、このシステムでは一連の作業を SEMIS 上で実施できるため、大幅な時間短縮とともに、半ば自動的に下水道管の詳細な状態を把握

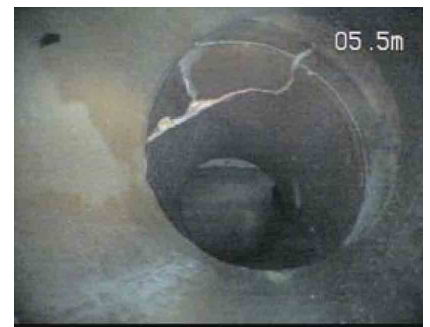
写真-3 取付管のクラック

取付管の劣化状況を確認するためには、簡易テレビカメラ調査機を用いる。簡易テレビカメラ調査機(写真-2)は、簡単に持ち運びができるようにコンパクトにできている。ファイバースコープのようなカメラを公共ますから取付管に挿入し、映った映像を液晶モニターで確認し調査する。また、撮影した映像は、デジタルビデオレコーダーに記録することもできる。写真-3は、モニター映像である。右上には、どの地点の映像であるかわかるように距離が表示される。写真-3のようなクラックを発見した場合は、迅速に取付管を硬質塩化ビニル管に取り替えるなどの対策を実施する。
