# 安全・安心・快適な下水道

## — 下水道管の再構築等による道路陥没対策 —

東京都下水道局計画調整部計画推進担当課長 寺本 康 宏

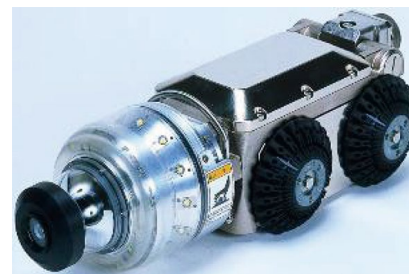
写真－１ ミラー方式テレビカメラ

人が直接入ることができない800mm未満の小口径の下水道管については、平成22年度から自走式のミラー方式テレビ

カメラ（写真－１、図－５）を導入し、マンホールからカメラを挿入して、破損やクラック等の劣化状況を調査する。

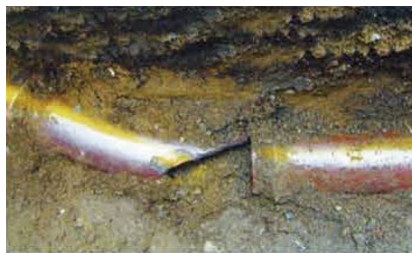
図－8 陶管の破損状況

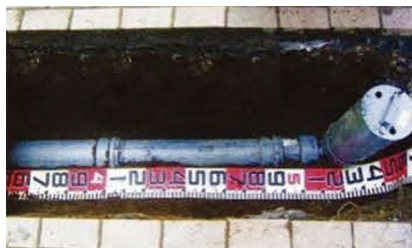
図－9 衝撃に強い硬質塩化ビニル管への取替え

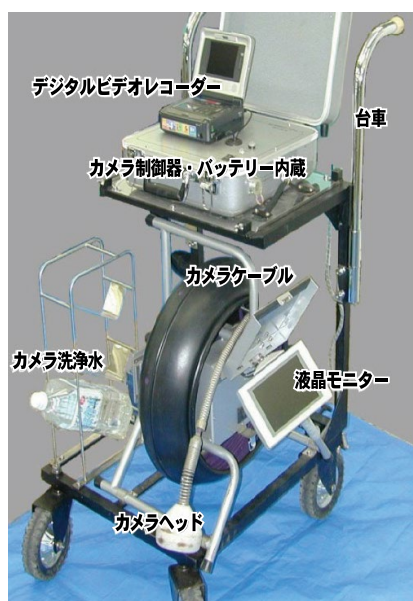
写真－2 簡易テレビカメラ調査機

取付管の劣化状況については、ファイバースコープのような簡易テレビカメラ調査機を用いて確認を行っている（写真－2）。カメラを公共ますから取付管に挿入・撮影し、破損やクラック等の劣化状況を基準に基づき判定している。写真－3のクラックを発見した場合等は、取付管を硬質塩化ビニル管に取り替える等の対策を実施している。

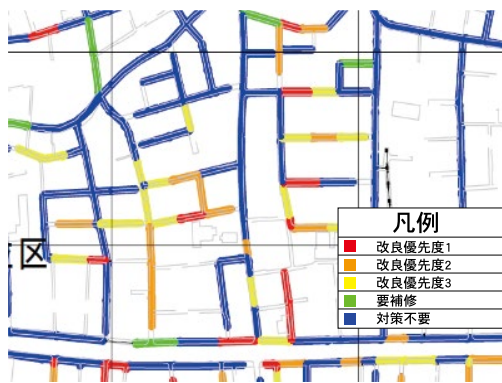
図-11 下水道管の損傷状況に基づく補修の優先度

この他に、管路内調査の結果についても登録しており、管内の状況や展開図化した調査結果を閲覧し確認することができる（図-7）。また、この調査結果を反映した下水道管の損傷状況から補修の優先度を評価し、システム上で色分けして表示することも可能である（図-11）。従来は、SEMISデータと調査画像が別の媒体に保管されていたため、損傷箇所の特定期間を要したが、このシステムでは一連の作業をSEMIS上で実施できるため、大幅な時間短縮とともに、半ば自動的に下水道管の詳細な状態を把握できるようになった。
