# 既設ダムの長寿命化対策

## — ダムを永く使う —

一般財団法人 ダム技術センター理事 山口 嘉一

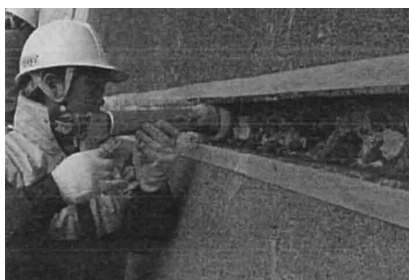
写真-1 充填工法によるアーチ式コンクリートダム打継面部の漏水対策<sup>6)</sup>

止水対策の事例として、たとえば堤体下流面からの漏水が主に堤体打継面を通じて生じたものと判断されたアーチ式コンクリートダムの例<sup>6)</sup>がある。同事例では、漏水の凍結により打継面沿いに劣化が進行するのを防ぐため、堤体上流面の打継面を対象にウレタン系シーリング材を用いた充填工法による止水対策が行われた（写真-1）。

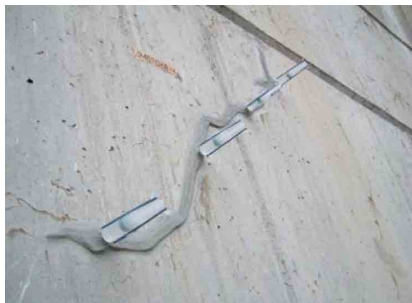
写真-3 含浸材塗布によるヘアクラックの補修状況<sup>10)</sup>

主に凍害によるとみられるヘアクラックが下流面に認められたアーチ式コンクリートダムの例<sup>10)</sup>では、ひび割れがごく表面に限られ、凍結深度からも内部への進行性がないとの判断から、水の浸入を防ぐ目的で、表面含浸材の塗布による保全対策が実施された(写真-3)。事後の表面反発度の測定やコア採取による細孔径分布の分析から、その効果が確認されている。

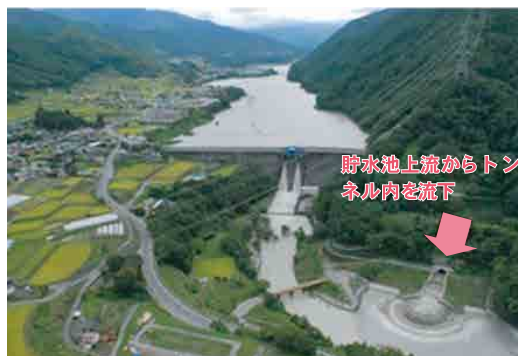
写真-4 土砂バイパス(洪水の一部を貯水池上流端付近からダム下流にバイパス)<sup>5)</sup>

土砂バイパスでは貯水池上流とダム下流を結ぶ水路を建設し、土砂流入の多い洪水時の流れの一部または全部をこの水路に導流し、あわせて土砂も流下させる(写真-4)。この写真のバイパス水路はトンネルとして建設されており、貯水池に流入する濁流がそのままダム下流に放出されている。

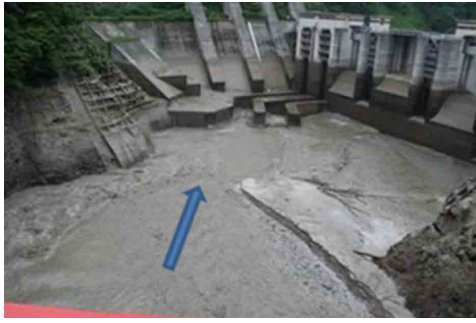
写真-5 土砂フラッシング・スルーシング（貯水位を低下させて土砂を放流）<sup>5)</sup>

土砂フラッシングやスルーシングは土砂を貯水池内通過させるもので、流水の土砂輸送力を回復させるために貯水位低下を行う(写真-5)。フラッシングとスルーシングの違いは必ずしも明確でないが、表-1では、一旦堆積した土砂を排出するのをフラッシング、流入土砂を通過させるのをスルーシングとしている。

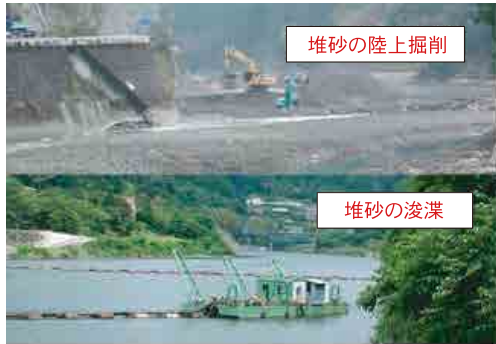
写真-6 汎用機械による堆砂の掘削と浚渫<sup>5)</sup>

土砂バイパスでは貯水池を迂回する水路が必要になり、建設費用も比較的大きい。また、土砂フラッシングやスルーシングでは貯水位低下が必要であり、貯水位回復が課題となるため、適用可能な貯水池は限られる。一方、機械力を用いる掘削や浚渫は、基本的には汎用機械による実施が可能であり、多くの貯水池で実施可能な方法である（写真-6）。多くの実績があるのは陸上掘削であり、大量の土砂の処理のため、貯水位を低下させて実施される場合もある。また、陸上掘削量を大きくとれるよう、貯水池上流域に貯砂ダムが設置される場合がある（写真-7）。これは、水面下の施工である浚渫費用が高いことに原因がある。浚渫は、施工水深が大きくなるほど費用が高くなり、発電ダムの取水口周りの堆積を除去する場合などを除き、実績はあまりない。

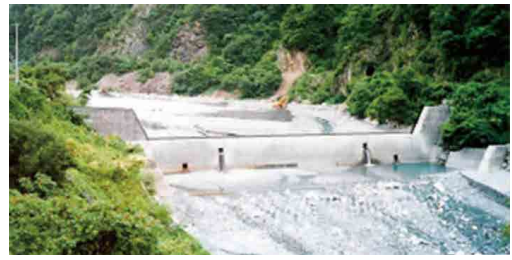
写真-7 貯砂ダム（土砂を捕捉し掘削）<sup>5)</sup>

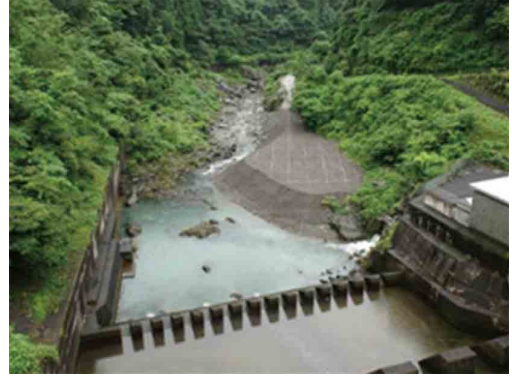
写真-8 ダム直下流の置土（洪水時の放流で侵食されて流下）<sup>5)</sup>

先が課題となる。有効利用可能な土砂については、コンクリート骨材や盛土を中心に利用されている。また、掘削土を下流河道の常時は水流のない場所に置き、洪水時の放流によりこれを流下させる取組みが国土交通省所管ダムにおいて実施されるようになってきている（写真-8）。
